解説 磯・玉石に挑む

CMT工法による 玉石混り砂礫地盤への取組み

たなか もとき
田中 基紀CMT工法協会員
(株)姫野組関西支店長

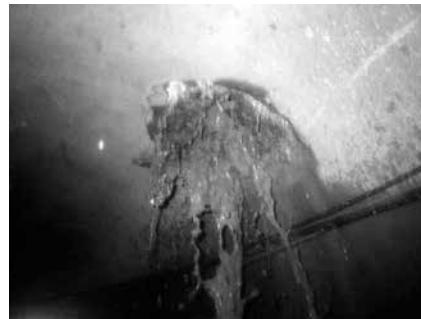
写真-1 玉石転動による推進管の破損

目の推進管の破損が発生した。以後200m推進中までに6箇所において管の破損が起り、いずれの場合も推進力が急上昇した直後に破損が発生し、破損後は推進力が低下した。破損原因となった玉石径は約150～200mmが主体で、破損発生地点は発進立坑より35～155mの間で、破損した推進管は1本目から20本目までに集中していた。

玉石による管破損原因は周辺地山が強固で地盤反力が十分にあり、玉石の転動しやすい玉石径（10～20cm）が多いことと考える。また、破損した推

進管が20本目までに集中したことは、掘進機により乱された地山が50m程度までは安定し難いことにあると考える。

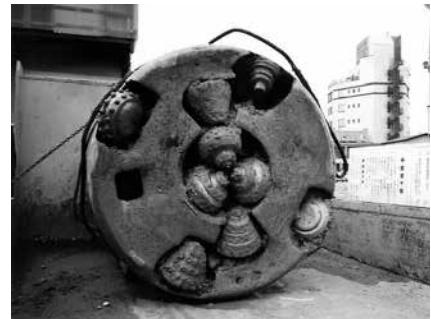
写真-2 異常磨耗した掘進機

到達後の掘進機はゲージカッタが1ヶ所脱落。カッタヘッドの面板・外周板が異常に磨耗していた。

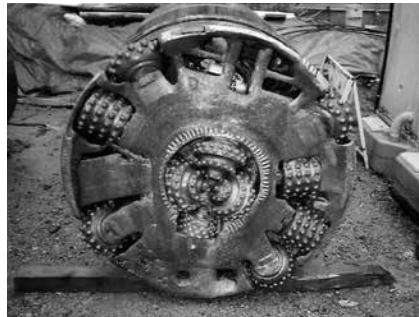
写真-3 異常磨耗した掘進機面板

推進管内及び掘進機内を点検したところ、掘進機右推進力点ジャッキ部の補強板の破断が発見された。詳細に調査すると推進力点ジャッキ部のスキンプレートが推進方向に約50cm、円周方向に約30cm、中心方向に約7cm陥没していた。それに伴い推進力点ボックス上部溶接部分および掘進機最後尾補強フランジが破断していた（写真-3、4）。

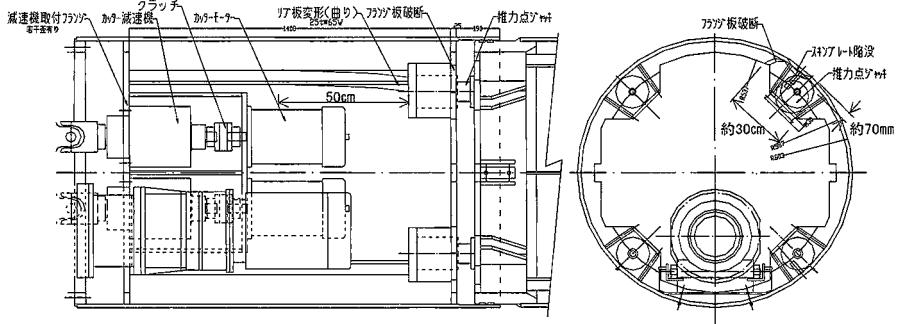
図-1 推進機破損箇所図

掘進機破損原因の詳細が不明であり、内部からの修理は不可能と判断し、掘進機破損地点に φ2500mmの立坑を掘削して原因究明と修理を行った。掘進機を破損させた原因としては 焼け砂層の存在、主因の玉石の形状・強度及び掘進機との相対的位置が最悪の状態であったと言える。

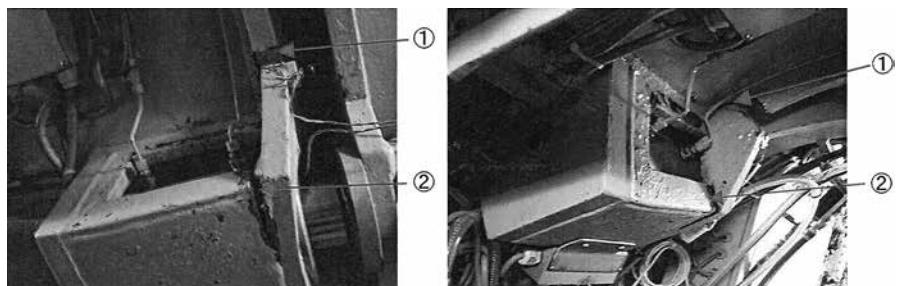
写真-5 推進機破損写真

5内の①②で示した箇所。
