# 解説 現場のサポート

## 事前検討、現場状況の共有化、問題解決の検討を部門全員でバックアップ

#### 2.1 現場概要

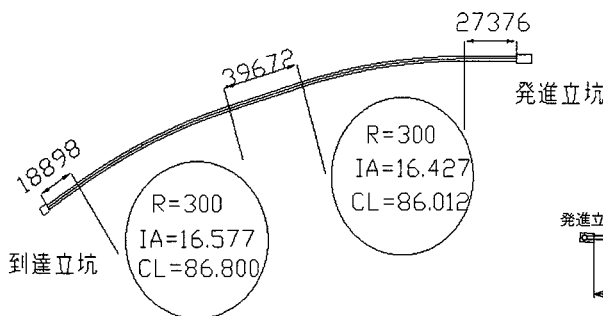
図-1 第一スパン平面線形図

呼び径：2000  
 推進距離：257m  
 線形：図-1

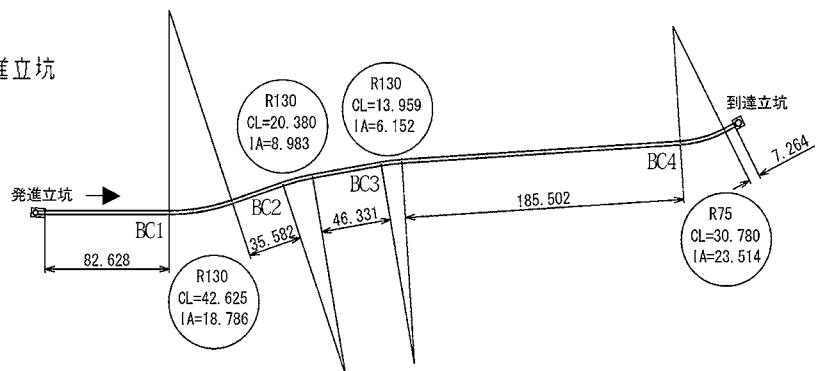
図-2 第二スパン平面線形図

呼び径：2200  
 推進距離：465m  
 線形：図-2

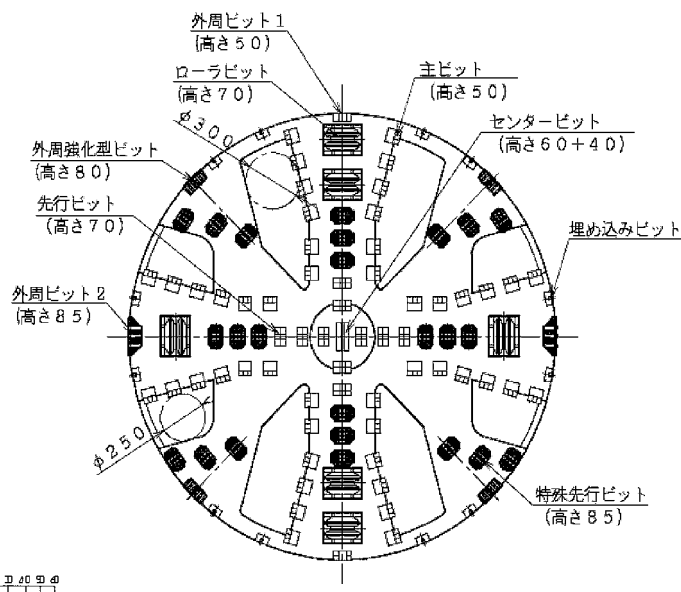
図-4 面板

③開口率を小さくしたことでビットの負担が増大するうえ、玉石にも対応しなければならないので、取り付け可能な全ての位置にビットを配置する（図-4）。

るように300mmとする。

②透水係数が高く崩壊しやすい地盤であることから、取り込み過多を防止する必要があるので、開口率を小さくして25%とする。

①面板の最大開口幅は玉石を取り込め

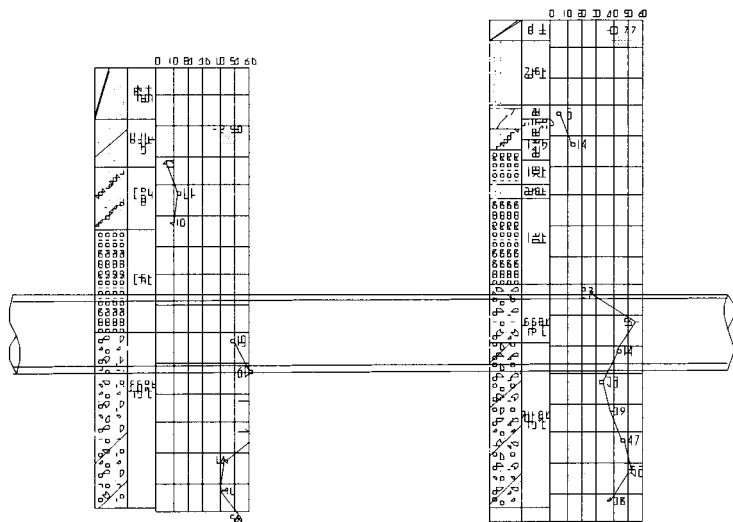
図-3 土質柱状図

土質：土質柱状図（図-3）  
 地下水位：GL-2m  
 透水係数： $1.5 \times 10^{-3}$   
 礫率：71%  
 最大礫径：300mm

- ①立坑基地の周囲は住宅地であるため、作業は午後5時に終了する必要がある。
- ②立坑付近の地盤は、粒径が最大300mm程度の礫、玉石層であり、細砂やシルト分が少ないので、N値は高いが崩壊しやすい地盤である。

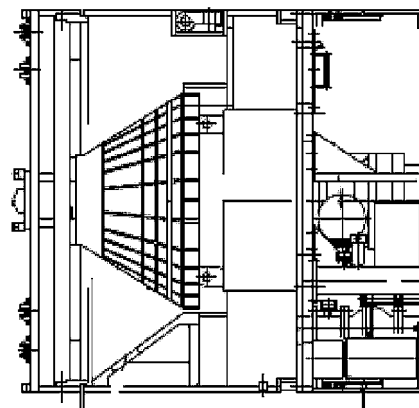
図-5 コーンの改造図

④大径の玉石などの障害物に遭遇した場合に備え、機内からチャンバ内部や面板前部を確認できるように、コーンクラッシャの一部を取り除いた構造にする（図-5）。
