大阪市の 集中豪雨被害軽減対策の 取り組み

ふくだ あやこ
福田 彩子
大阪市
建設局下水道部調整課
(事業計画担当)

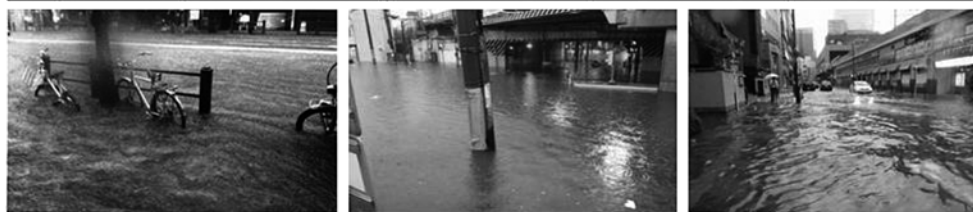
平成23年8月27日の浸水状況
(大阪市中心部)

平成24年8月14日の浸水状況
(大阪市中心部)

平成25年8月25日の浸水状況
(大阪市中心部)

図-2 平成23～25年(2011～2013)の集中豪雨による浸水被害状況

平成23～25年(2011～2013)に市内で観測された集中豪雨による浸水被害状況を図-2に示す。10分間に10mmを超える強い雨量が観測され、各年延べ1,000

前述のとおり、本市の下水道施設は1時間60mmの大雨を対象に整備を進めている。それに対し、計画規模を超える大雨が市の北部を中心に降っており、また、1時間雨量では計画規模を下回っていても10分間雨量20mmを超える地域もあったことなどから、短時間・局地的といった特徴を持つ豪雨による浸水であることが確認できる。図-2に示す大阪駅周辺地区(大阪市北区)の浸水では、降雨終了後、1時間程度で水が引いたことから、一時的に下水管へ流れ込むことができない雨水が、道路上にたまってしまふ状況が発生したと考えられる。
